LA-2014-000607 Laborauswertung

22.12.2014

Die Firma Metall-Design, Elmenhorst, hat uns zwei Musterteile zur Überprüfung zukommen lassen.

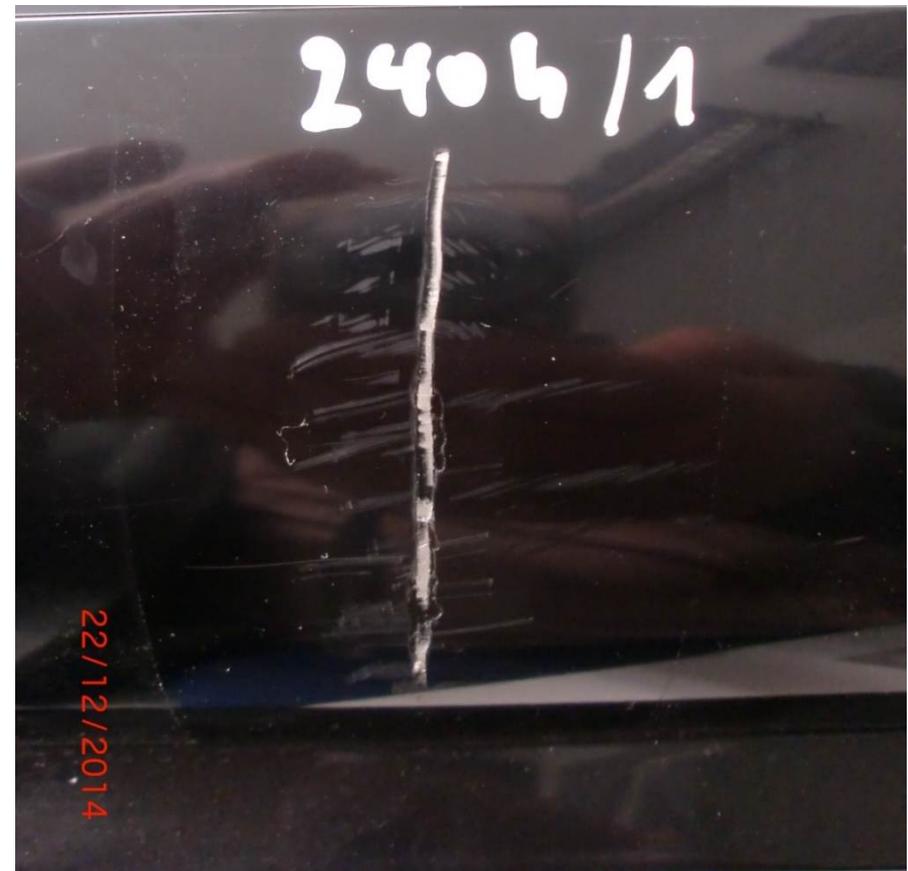
Teil 1 nach 240 h SST

Gitterschnitt	nicht durchgeführt
Blasengrad	0
Rostgrad	Ri 0
Enthaftung am Ritz Unterwanderung Eloxiert	0,3 mm 0,7 mm
Kantenrost	KR 0

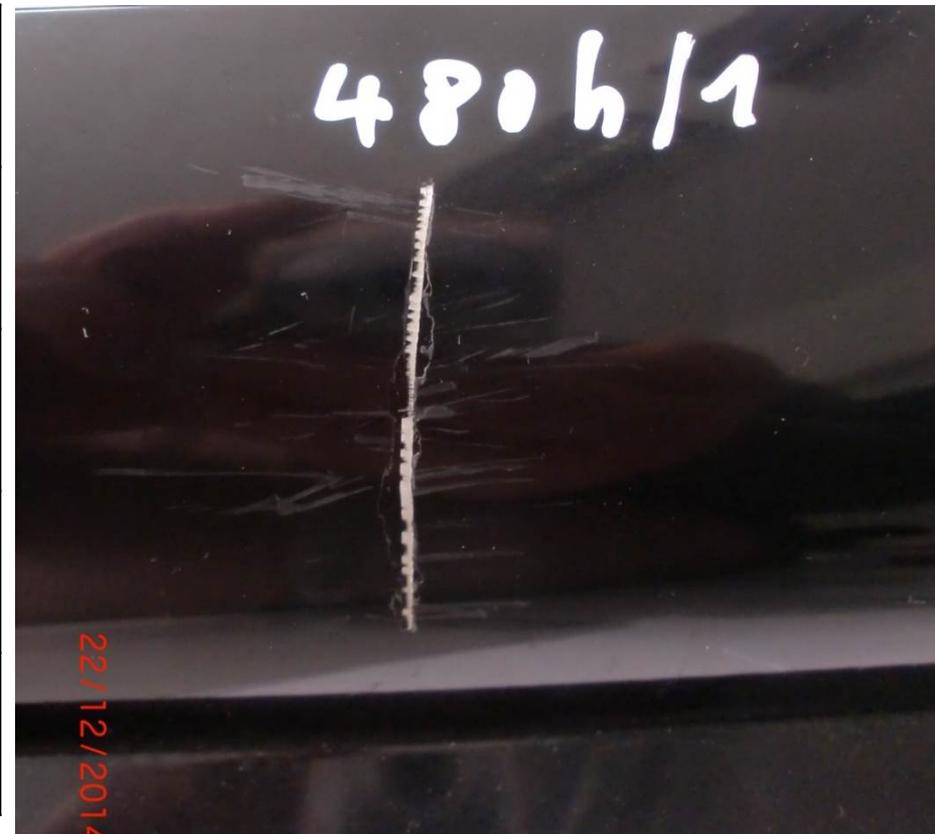
Teil 1 nach 480 h SST

Gitterschnitt	nicht durchgeführt
Blasengrad	0
Rostgrad	Ri 0
Enthaftung am Ritz Unterwanderung Eloxiert	0,3 mm 0,8 mm
Kantenrost	KR 0

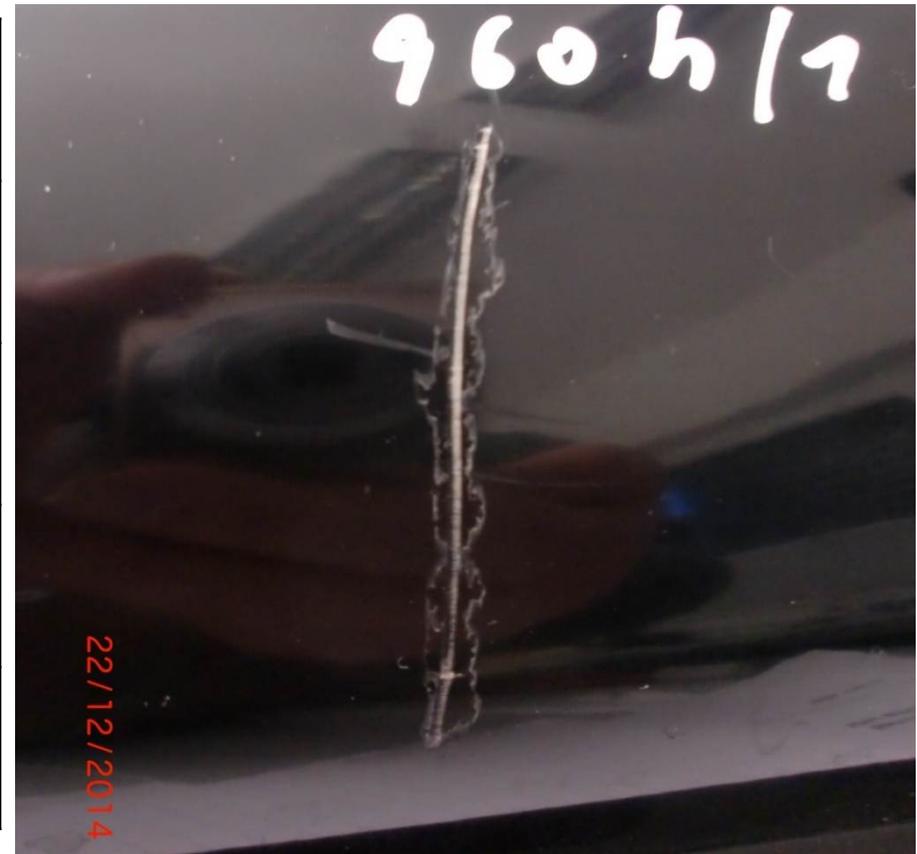
Teil 1 nach 960 h SST

Gitterschnitt	nicht durchgeführt
Blasengrad	0
Rostgrad	Ri 0
Enthaftung am Ritz Unterwanderung Eloxiert	0,3 mm 1,2 mm
Kantenrost	KR 0

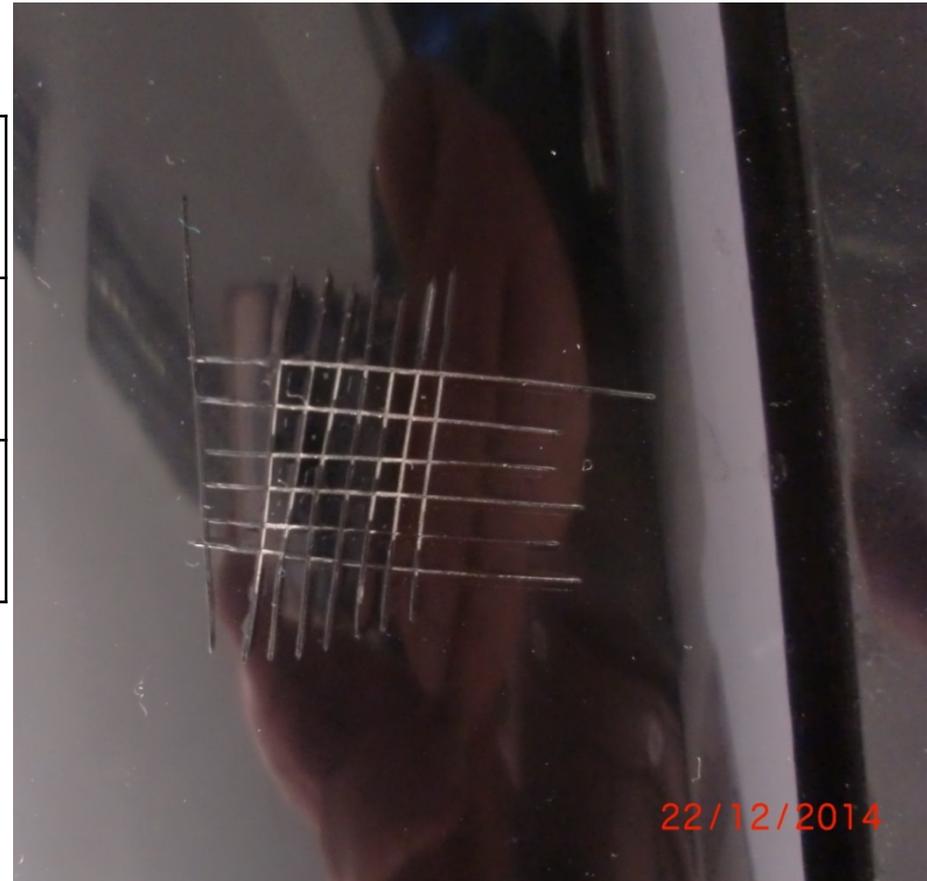
Teil 1 Gitterschnitt

Gitterschnitt Eloxiert auf Alu	GT 0
Gitterschnitt Pulver auf Eloxal	GT 4
Rostgrad	Ri 0

**Auffällig ist die Enthftung zwischen der Eloxalschicht und der Pulverbeschichtung.
Bei der Korrosion gibt es keine negative Beeinflussung.**

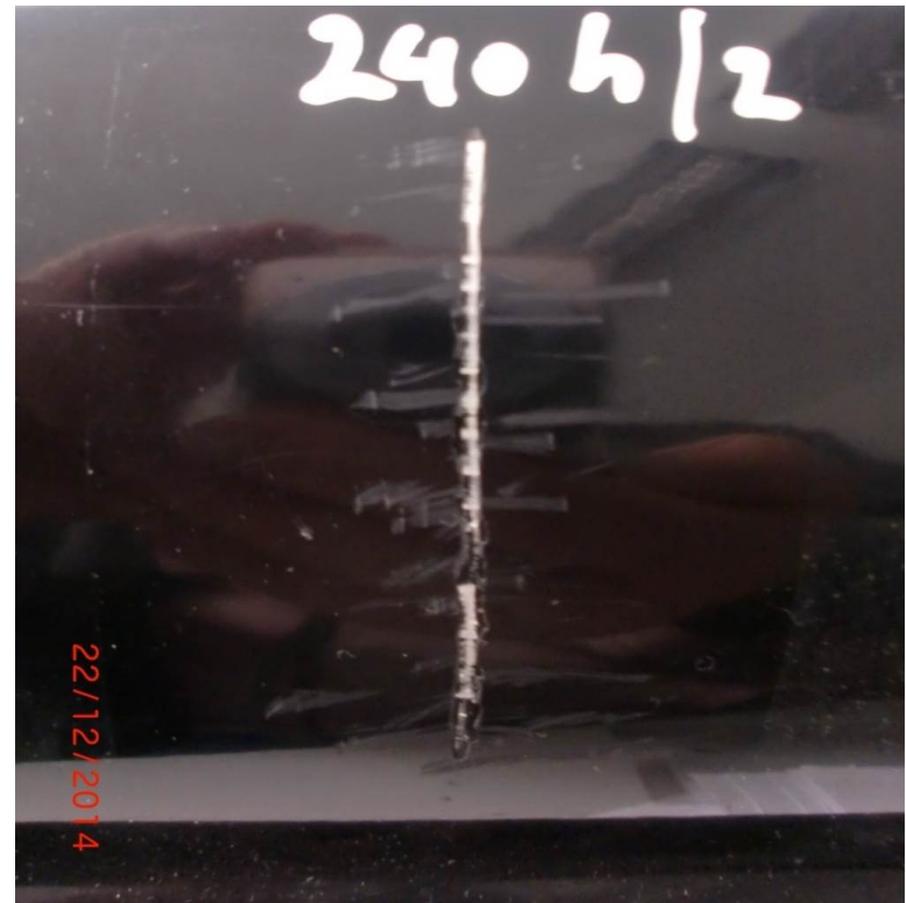
Teil 2 nach 240 h SST

Gitterschnitt	nicht durchgeführt
Blasengrad	0
Rostgrad	Ri 0
Enthaftung am Unterwanderung Eloxiert	0,3 mm 0,4 mm
Kantenrost	KR 0

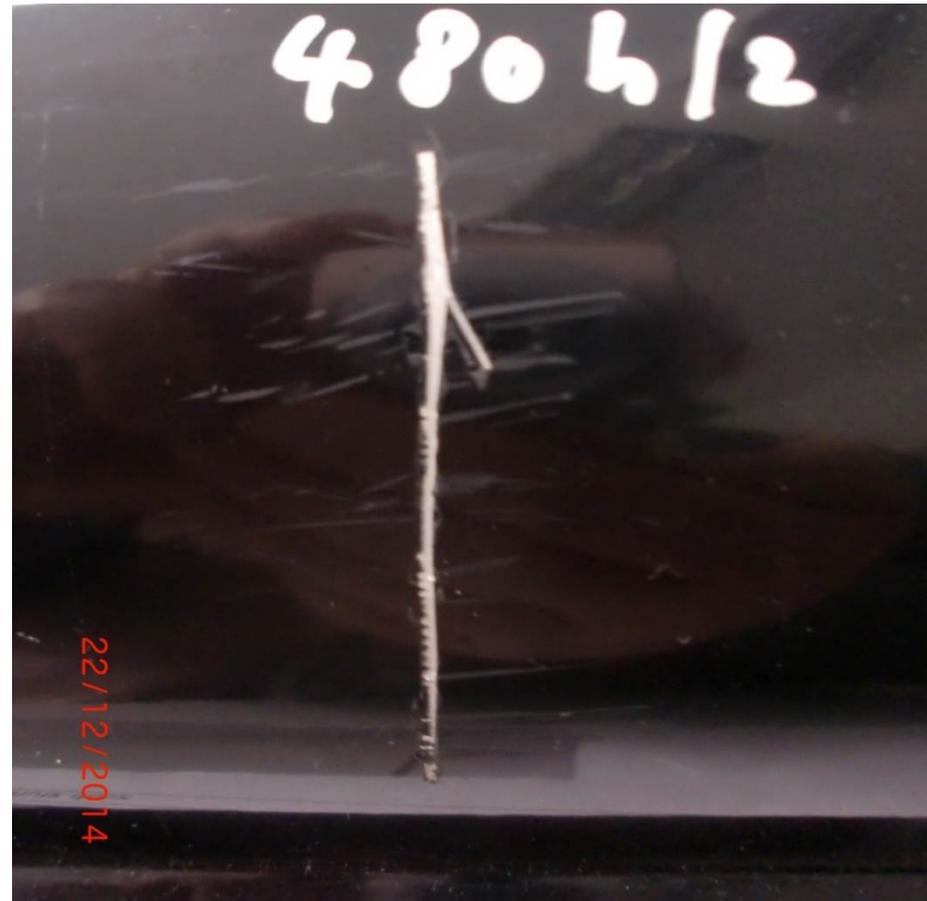
Teil 2 nach 480 h SST

Gitterschnitt	nicht durchgeführt
Blasengrad	0
Rostgrad	Ri 0
Enthaftung am Ritz Unterwanderung Eloxiert	0,3 mm 0,8 mm
Kantenrost	KR 0

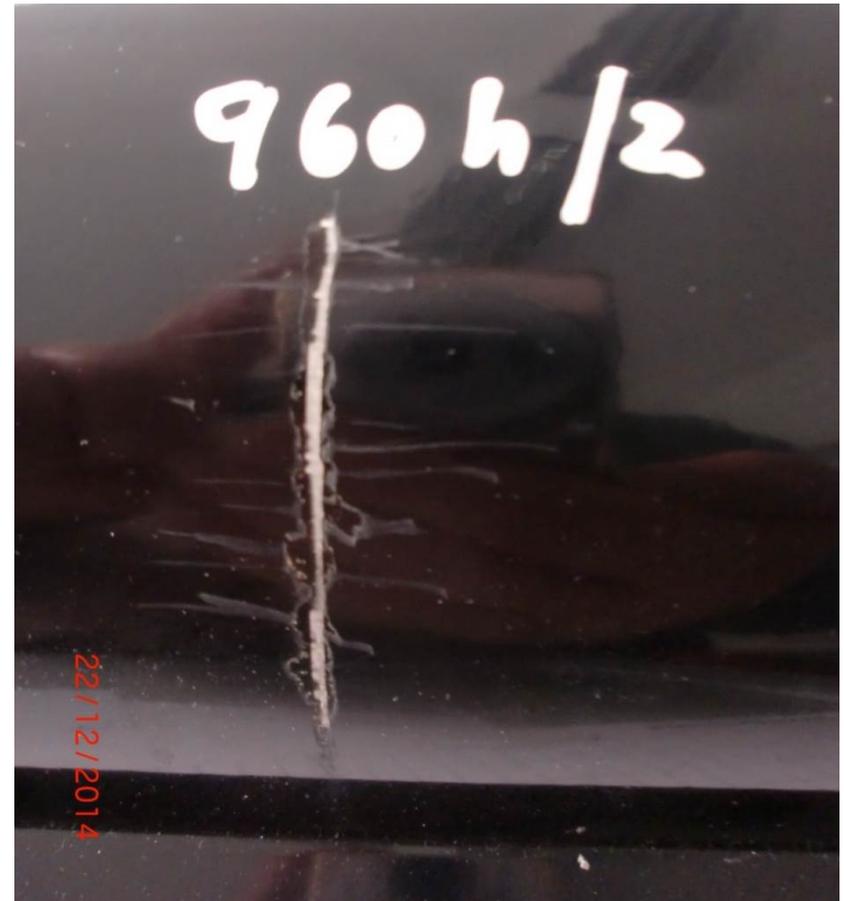
Teil 2 nach 960 h SST

Gitterschnitt	nicht durchgeführt
Blasengrad	0
Rostgrad	Ri 0
Enthaftung am Ritz Unterwanderung Eloxiert	0,3 mm 1,0 mm
Kantenrost	KR 0

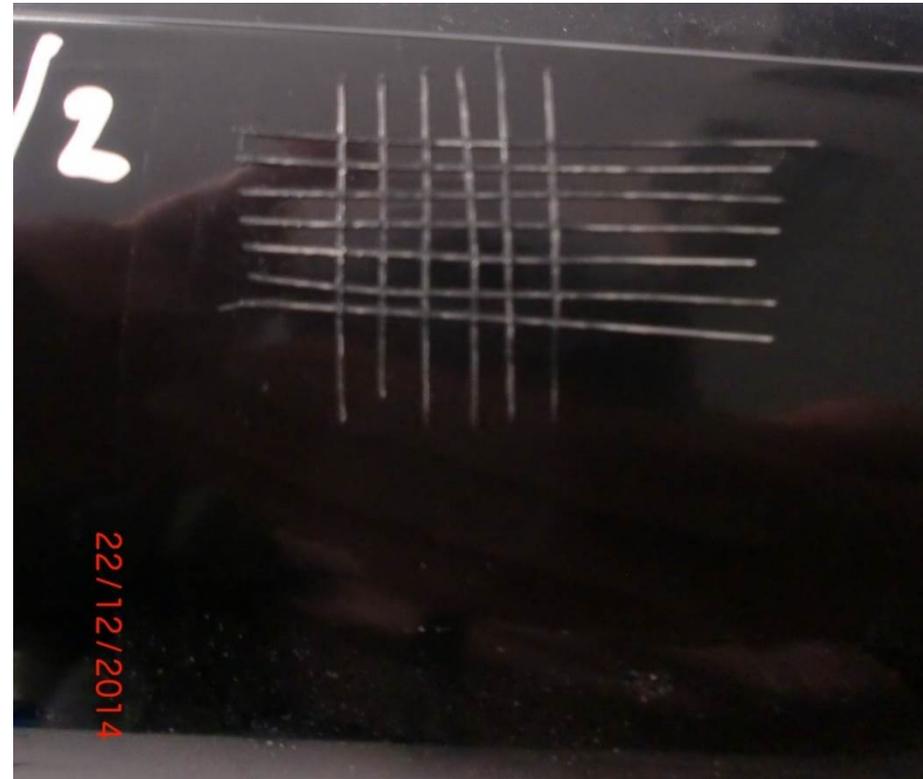
Teil 2 nach 240 h SST

Gitterschnitt	GT 0
Blasengrad	0
Rostgrad	Ri 0
